Desarrollo de contramedidas para el defecto de vulcanización en mangueras de acrilato en industria automotriz

Development of countermeasures for the vulcanization defect in acrylate hoses in the automotive industry

Osiel-Alejandro Montalvo-Cervantes¹, Irma-Leticia García-Treviño¹, Erandi-Lizzete Contreras-Ocegueda¹, Corina-Guillermina Ocegueda-Mercado¹

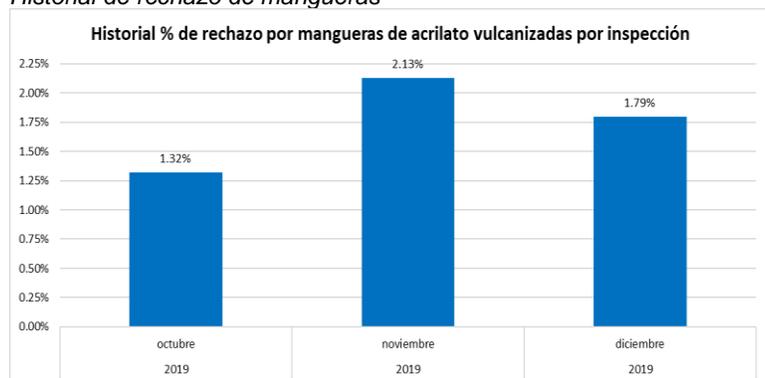
Figura 1
Historial de rechazo de mangueras

Los defectos de los primeros 3 meses del equipo de inspección de la compañía son los siguientes:

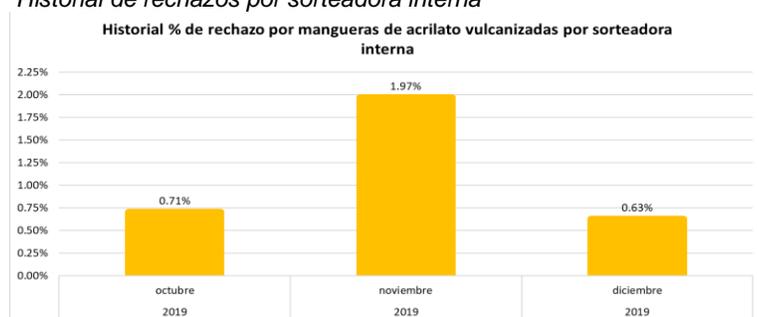
Figura 2
Historial de rechazos por sorteadora interna

Los defectos de los primeros 3 meses de la sorteadora interna en la compañía son los siguientes:

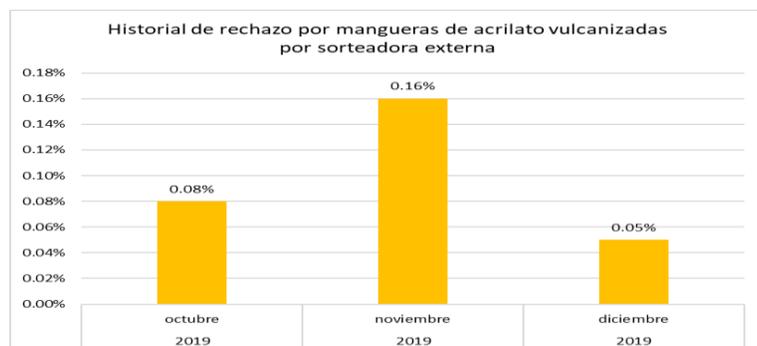
Figura 3
Historial de rechazos por sorteadora externa

Los defectos de los primeros 3 meses de la sorteadora externa en la bodega del cliente son los siguientes:

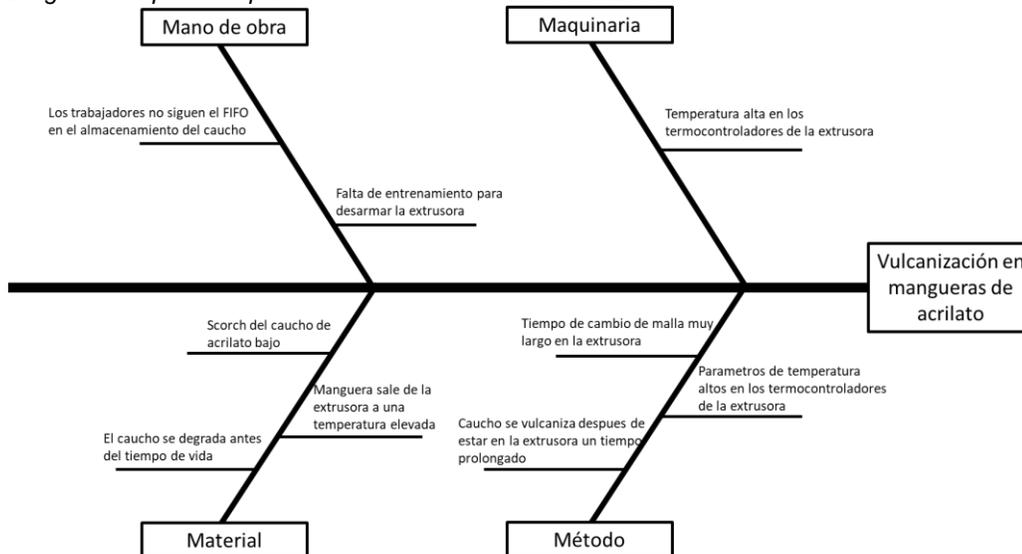
Figura 4
Diagrama de pescado para determinar causas de vulcanización

Para poder determinar las causas potenciales que originan el problema se realizó una reunión con los miembros del equipo de círculo de calidad y crear un diagrama de pescado.

Una vez que se realizó el diagrama de pescado se procedió a comprobar que las causas potenciales mencionadas eran partícipes en el problema de vulcanización en mangueras de acrilato.

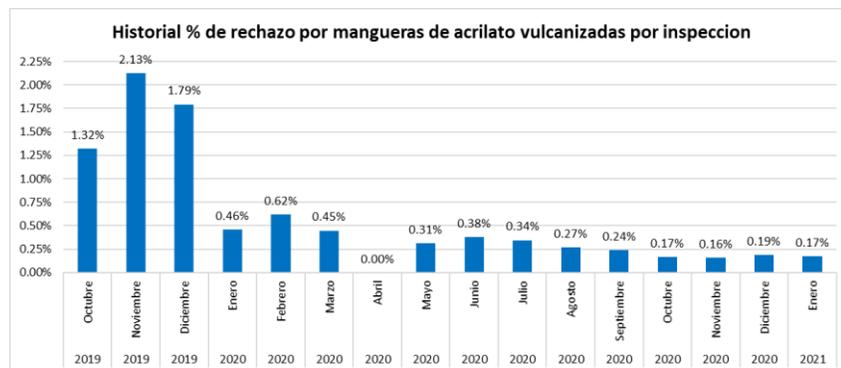
Figura 5 Historial de rechazos 2019-2021

A continuación, se mostrarán los resultados de inspección, sorteadora interna y de la sorteadora externa desde que inicio el defecto de vulcanización hasta el mes de enero del 2021.

Como se puede apreciar en las gráficas, el cambio significativo fue en el mes de enero, cuando se dio inicio a las contramedidas y en la gráfica de la sorteadora externa, al tener 0% de rechazo por vulcanización en mangueras de acrilato durante 3 meses consecutivos, se decidió remover la sorteadora externa.

En enero del 2020 se inició con la implementación de las contramedidas mencionadas y desde esta fecha se empezó a ver la reducción de defectos tanto en la sorteadora interna como en la sorteadora externa.
