Identificación de la migración del lixiviado en un tiradero a cielo abierto mediante sondeos eléctricos verticales

Identification of leachate migration in an open-air dump by means of vertical electrical soundings

María-del-Sagrario Quiroz-Castillo¹, Diana-Guadalupe López-Torres¹, Reinaldo-David Martínez-Orozco¹, Óscar-Alberto Izaguirre-Ávila¹

¹ Tecnológico Nacional de México – IT Ciudad Madero, Tamaulipas, México.

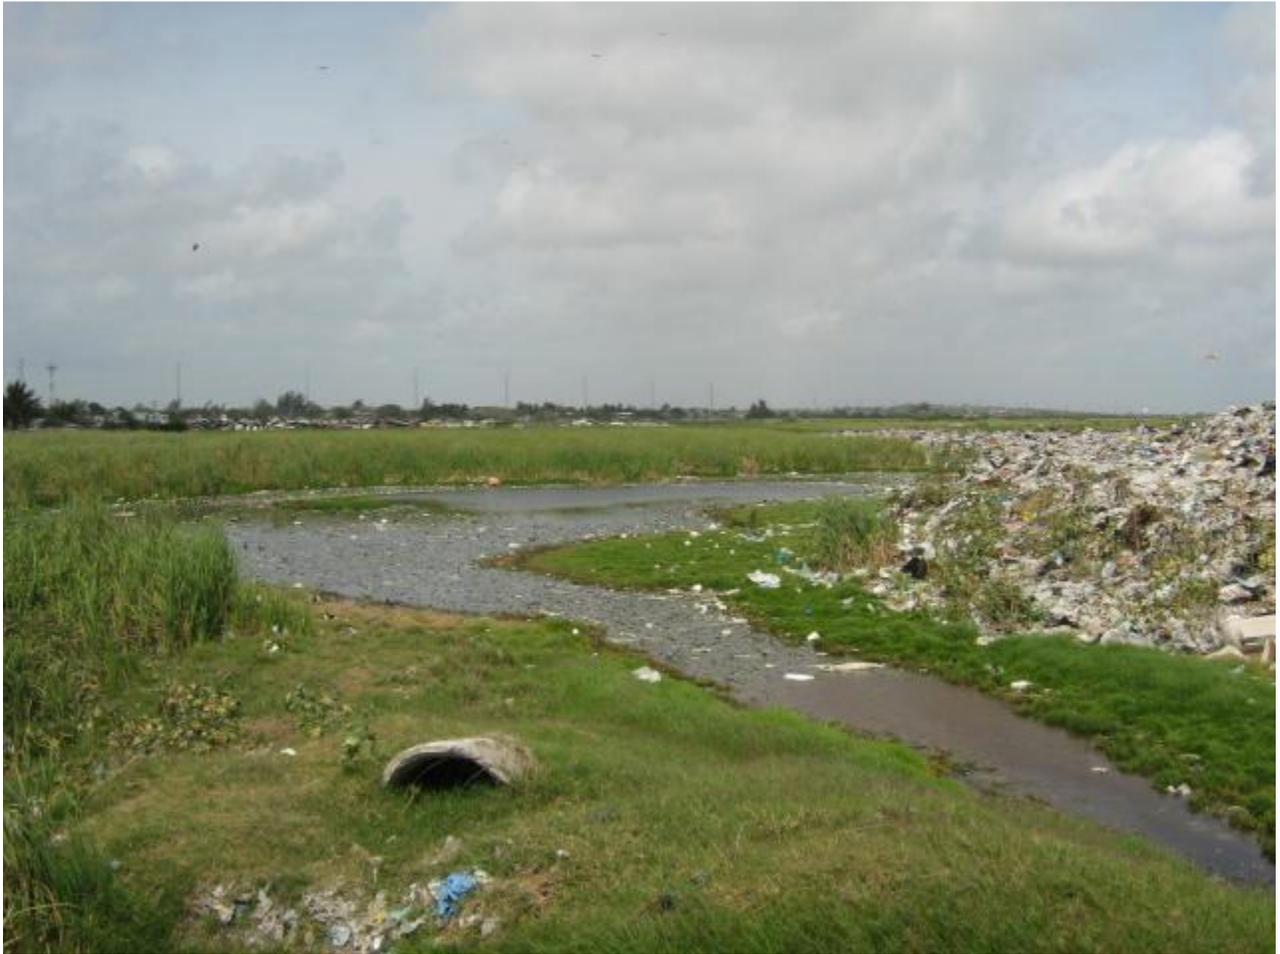
Figura 2. Área de estudio del tiradero a cielo abierto. Acumulación de los RSU al aire libre y sobre cuerpos de agua

Existe contaminación en los cuerpos de agua superficial y subterránea por la generación de lixiviados, así como migración descontrolada del biogás hacia las zonas donde existen asentamientos humanos. Durante las épocas de lluvia la zona de estudio es a propensa a inundaciones y generación de malos olores. En temporadas de nortes, las colonias aledañas a la zona padecen de polvaredas y los residuos urbanos son dispersados.

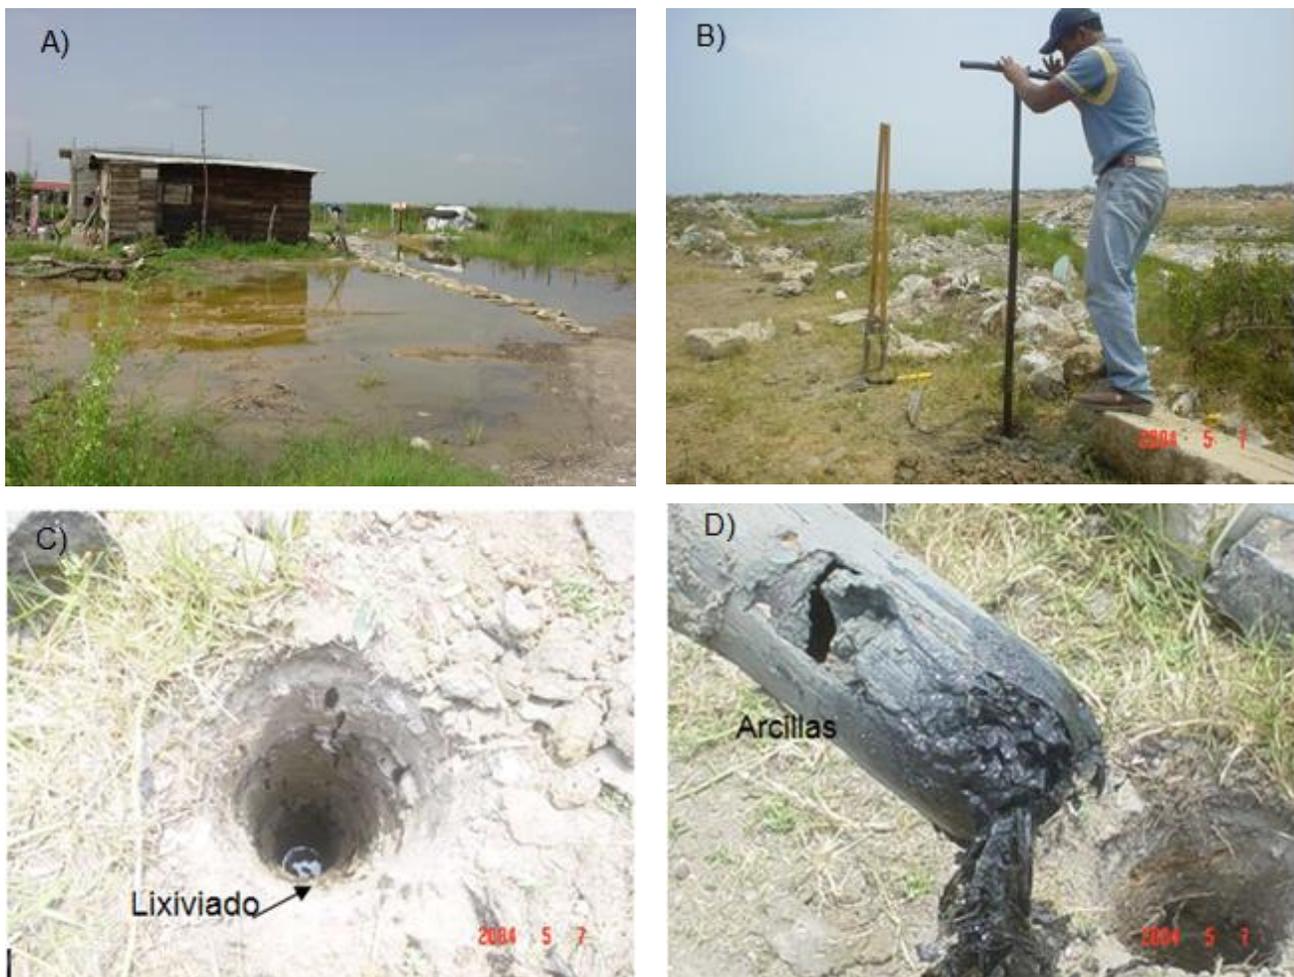
Figura 3. Área de estudio del tiradero a cielo abierto. A) acumulación de los RSU sobre cuerpos de agua, B) muestreo en la zona de interés, C) presencia de los lixiviados en los pozos perforados, D) muestra de núcleo con contaminación por lixiviados.

Por otra parte, la basura depositada en el suelo o en los cuerpos de agua son directamente incorporados al subsuelo a través de procesos de degradación. Esto origina un serio problema de contaminación y dispersión de los contaminantes por medio del agua, donde se sospecha de la presencia de metales pesados, con altas turbidez del agua y materia fecal, de acuerdo con los resultados preliminares realizados en la zona (ver Figura 3).

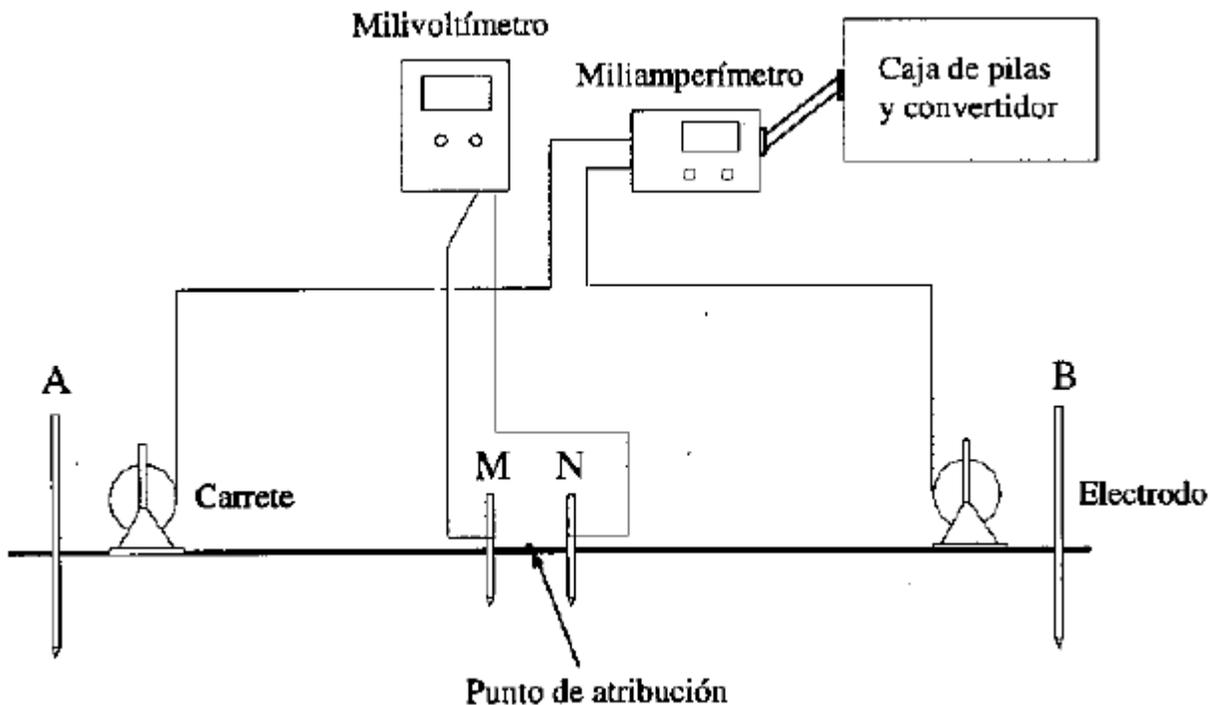
Figura 4. Esquema del tendido experimental de los sondeos eléctricos verticales utilizados.

El Sondeo Eléctrico Vertical es una herramienta ampliamente utilizada por su sencillez y la relativa economía del equipo necesario. Los materiales utilizados incluyen equipos convencionales como voltímetro digital, un miliamperímetro digital, cuatro electrodos metálicos, una pila de baterías y cables con longitudes suficientes. Los instrumentos digitales utilizados fueron de diferentes escalas de lectura acorde a los valores obtenidos. Las pilas se pueden conectar en serie y obtener una tensión de trabajo suficiente, sobre todo para separaciones grandes de los electrodos metálicos. La Figura 4 muestra un ejemplo de los arreglos utilizados para los sondeos eléctricos verticales (Loke, 1996, Busquest 1995).

Se utilizó el arreglo de Schlumberger durante los datos de adquisición de la resistividad aparente. Brevemente la técnica consiste en enviar una corriente directa al suelo a través de un par de electrodos de corriente, mientras que la caída de voltaje se midió a través de otro par de electrodos de potencial, para muestrear la variación de las propiedades del subsuelo y del área de influencia del lixiviado a lo largo de dos perfiles del área de estudio, dentro y alrededor del vertedero (Hasan, 2021).

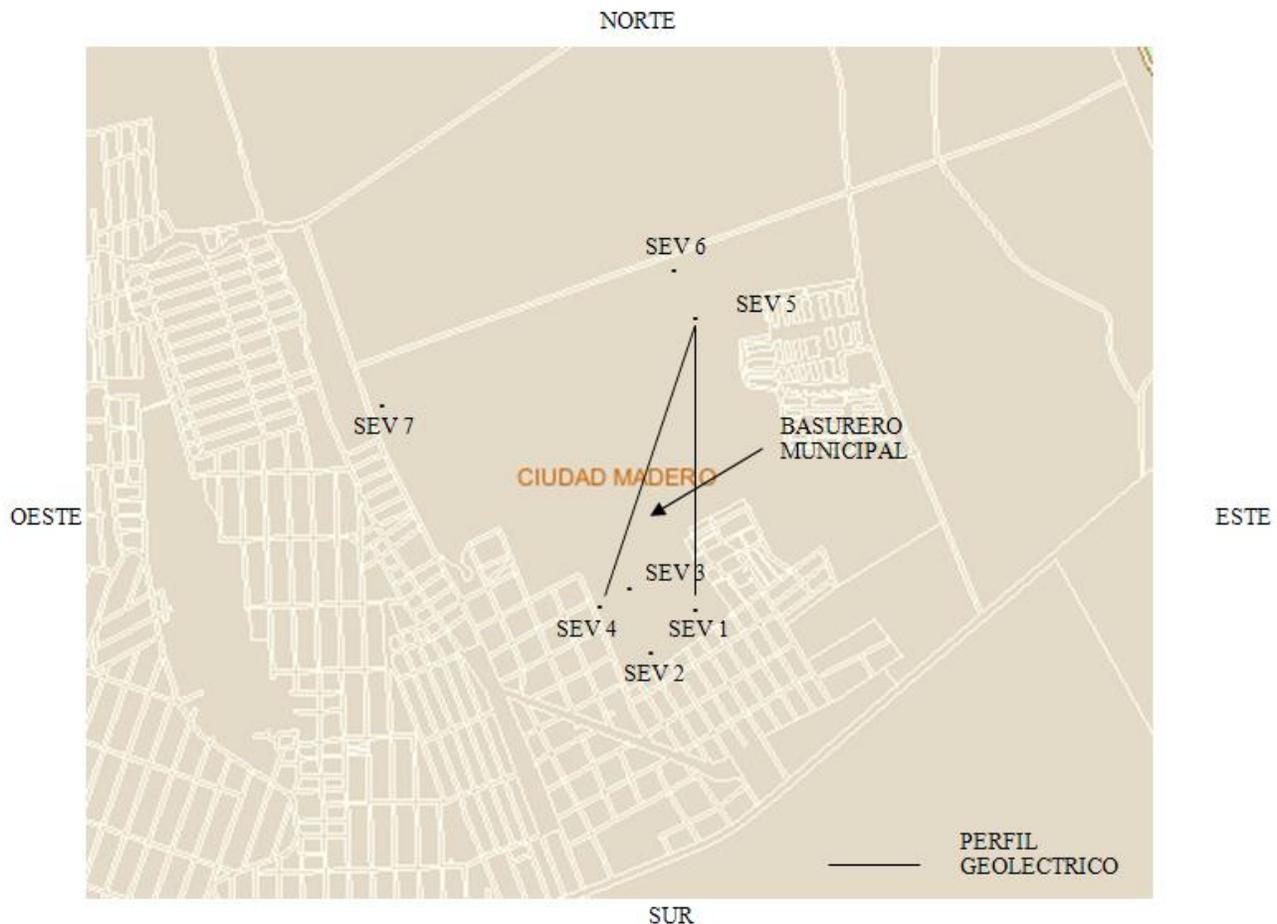
Figura 5. Esquema de ubicación del área de estudio y del tendido experimental de los sondeos eléctricos verticales realizados.

Se realizaron un total de 7 sondeos geoelectrónicos; 4 distribuidos en la zona de estudio y los otros 3 restantes fuera de ella, para fines de comparación de datos como se muestra en el esquema de los sondeos realizados en la Figura 5.

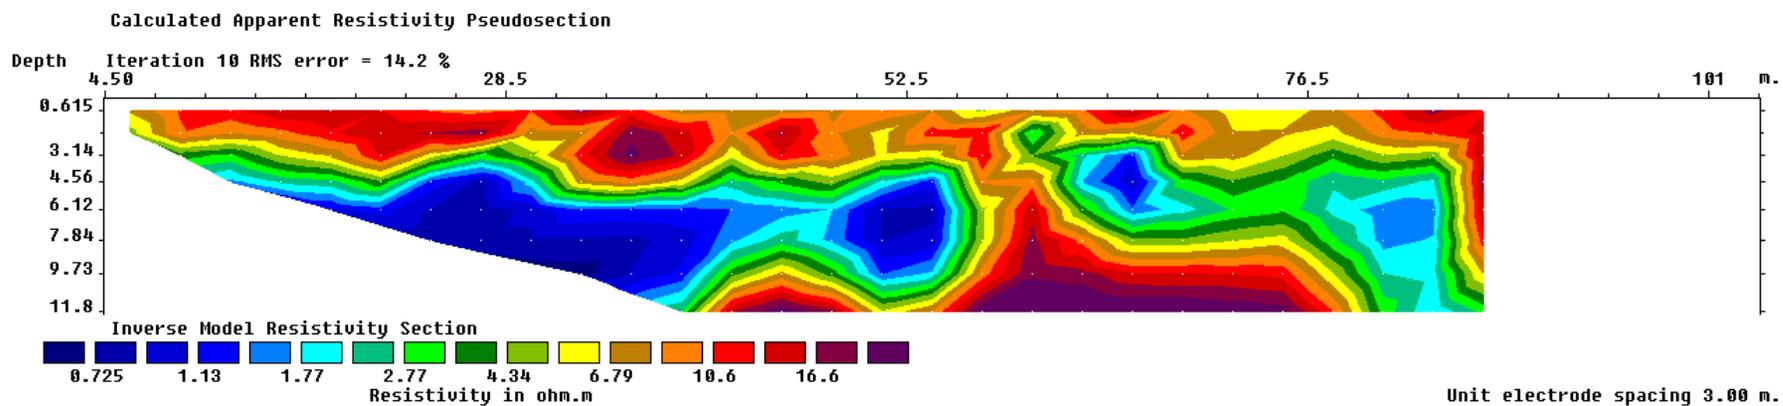
Figura 6. Inversión 2D de los datos de la matriz de resistividad a lo largo del perfil 1 que muestra la variación en la resistividad en el subsuelo, el color azul que representa la menor resistividad y el color rojo las zonas de mayor resistividad.

La Figuras 6 muestra la inversión de los datos de matriz de Schlumberger a lo largo del perfil 1. Este perfil fue adquirido en una tendencia NE-SW a través del vertedero. La inversión de la resistividad aparente se obtuvo después de 10 iteraciones con un error RMS del 14.3 %, como muestra la pseudosección en la Figura. 6, en donde la resistividad aparente, medida en Ohmiosmetro, (Ωm) se representa frente a la pseudoprofundidad medida en metros (m).

En los datos de inversión se observa una zona de resistividad muy baja, con valores de 0.725 a 1.13 Ω .m etiquetadas en color azul oscuro, que asociamos con la presencia de lixiviado en el subsuelo y localizado a poca profundidad, entre 4 y 10 m (Mainoo, 2019, Zhan, 2019). Este resultado indica una zona de invasión de la pluma de lixiviado, misma que fue comprobada con perforaciones de pozo en el sitio. Sin embargo, también se aprecia que los valores de las resistividades son generalmente bajos, con valores de $> 16.6 \Omega$.m Además, los puntos SEV 4, SEV 6 y SEV 7 exhibieron resistividades muy bajas lo que se infiere de una litología de arcillas-arenas de acuerdo con el muestreo. Este estrato con lixiviados tiene un espesor de aproximadamente 3.54 m que corresponde al relleno de basura compactada y debajo de capa, se encuentra una arcilla de aproximadamente 9.25 m de espesor, lo que nos indica que el lixiviado formado tiene una ruta de migración hacia el noreste. Por otra parte, las resistividades bajas indican la presencia de zonas saturadas dado que dicho vertedero está asentado sobre lo que era una laguna, con la posibilidad de que la pluma de lixiviado haya alcanzado el agua subterránea en esta zona, con la consecuente contaminación de la misma (Ojo, 2022, Okpoli, 2013, Omolayo, 2014).

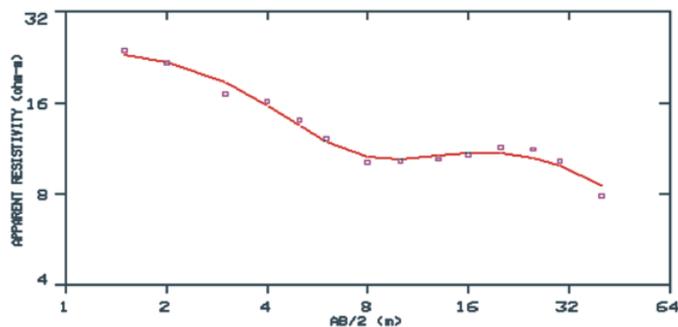
Resistividad aparente del sondeo eléctrico vertical 5

LAYER #:	1	2	3	4
RESIST.:	24.2828	7.1028	15.8131	4.1519
DEPTH:	1.8677	5.4417	16.5857	--INF--
	Arenas húmeda	Arcillas	Arena con	Arcillas

La Figura 7 muestra los resultados de los sondeos eléctricos verticales (SEV) realizados y ubicados como SEV 5, SEV 1, y SEV 7. (Ver localización en Figura 5). La curva SEV representa un gráfico de la resistividad aparente versus el espaciamiento ($AB/2$) (Ugbor, 2021). El SEV 5 fue realizado en el extremo noreste opuesto al SEV 4 y nos indica la presencia de arenas de la formación Tuxpan. Los sondeos 4 (no se muestra) y 5 revelan que el basurero se encuentra sobre un cambio lateral de facies de lutitas a areniscas de edad reciente, de acuerdo con el bosquejo de la litosección y considerando las posiciones relativas de los puntos de muestreo SEV en el área de estudio. Este resultado sugiere que hacia el oeste tenemos arcillas y hacia el este tenemos la presencia de arenas, mismo que representa un problema, debido a que el peso de la basura depositada ejerce presión y los lixiviados son propensos a desplazamientos hacia la zona de las arenas.

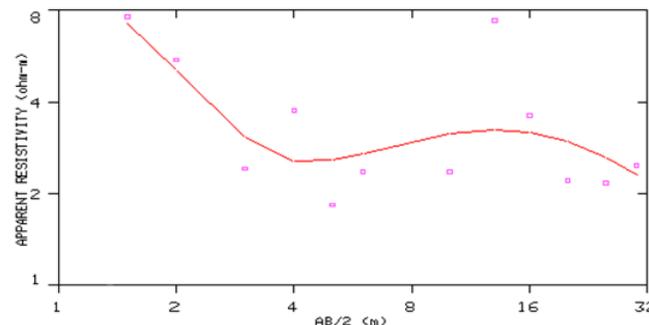
Resistividad aparente del sondeo eléctrico vertical 1.

LAYER #:	1	2	3	4
RESIST.:	12.503	1.6288	5.3016	1.0533
DEPTH:	0.785	2.9193	10.2115	--INF--
	Material de relleno	Arena con lixiviado	Arena con arcilla

La gráfica SEV 1 fue realizado a la entrada del basurero y está formado por una zona de basura compactada de 5.3 m de espesor y bajo esta capa se tiene la presencia de un estrato de arenas saturadas con agua de 7.44 m de espesor. En este punto, cualquier acuífero que se encuentra debajo del basurero es factible de ser contaminado, pues debajo de este acuífero se encuentra un estrato impermeable de arcillas con espesor no determinado. Los SEV 1 y SEV 5 nos indican la presencia de zonas de arenas con intercalaciones de arcillas. El SEV 5 nos muestra que el espesor del estrato de arenas con agua (acuífero) aumenta su espesor hacia el este.

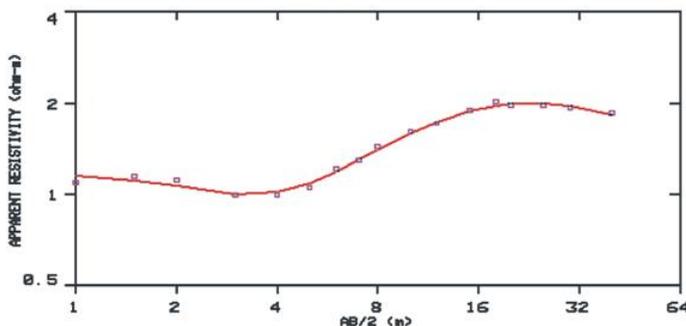
Resistividad aparente del sondeo eléctrico vertical 7.

LAYER #:	1	2	3	4
RESIST.:	1.1757	0.4067	5.2897	1.3254
DEPTH:	1.4966	2.6369	7.534	--INF--
	Material de relleno	Material Evaporítico Yeso y sal	Arcillas

El gráfico SEV 7 fue realizado al noroeste del basurero, dentro de la laguna sobre un borde aproximadamente a 20 m de la orilla, los valores de resistividad aparente nos indica que a una

profundidad de 1.50 m se encuentra un material evaporítico compuesto de yeso y sal, el cual nos da una resistividad muy baja de 0.40 ohm-m y debajo de esta capa se encuentra una arcilla 4.90 m de espesor.

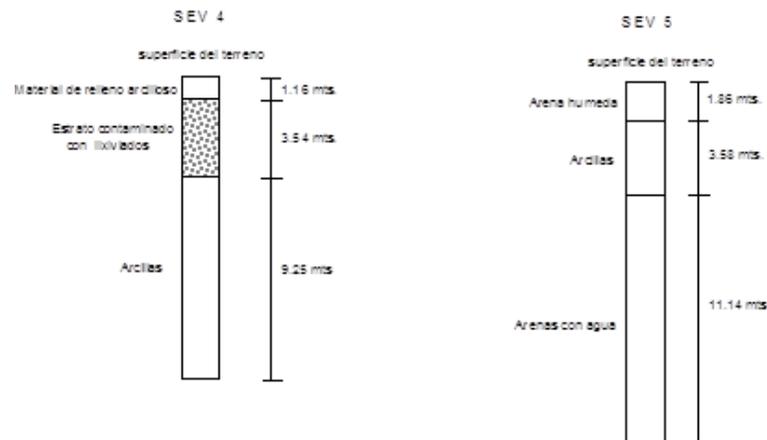
Columnas estratigráficas de los SEV 4 y 5

Figura 7. Sondeos eléctricos verticales en las ubicaciones SEV 1, SEV 5, y SEV 7, columna estratigráfica en los SEV 4 y SEV5.

ESTRATIGRAFIA DE LOS SONDEOS 4 Y 5

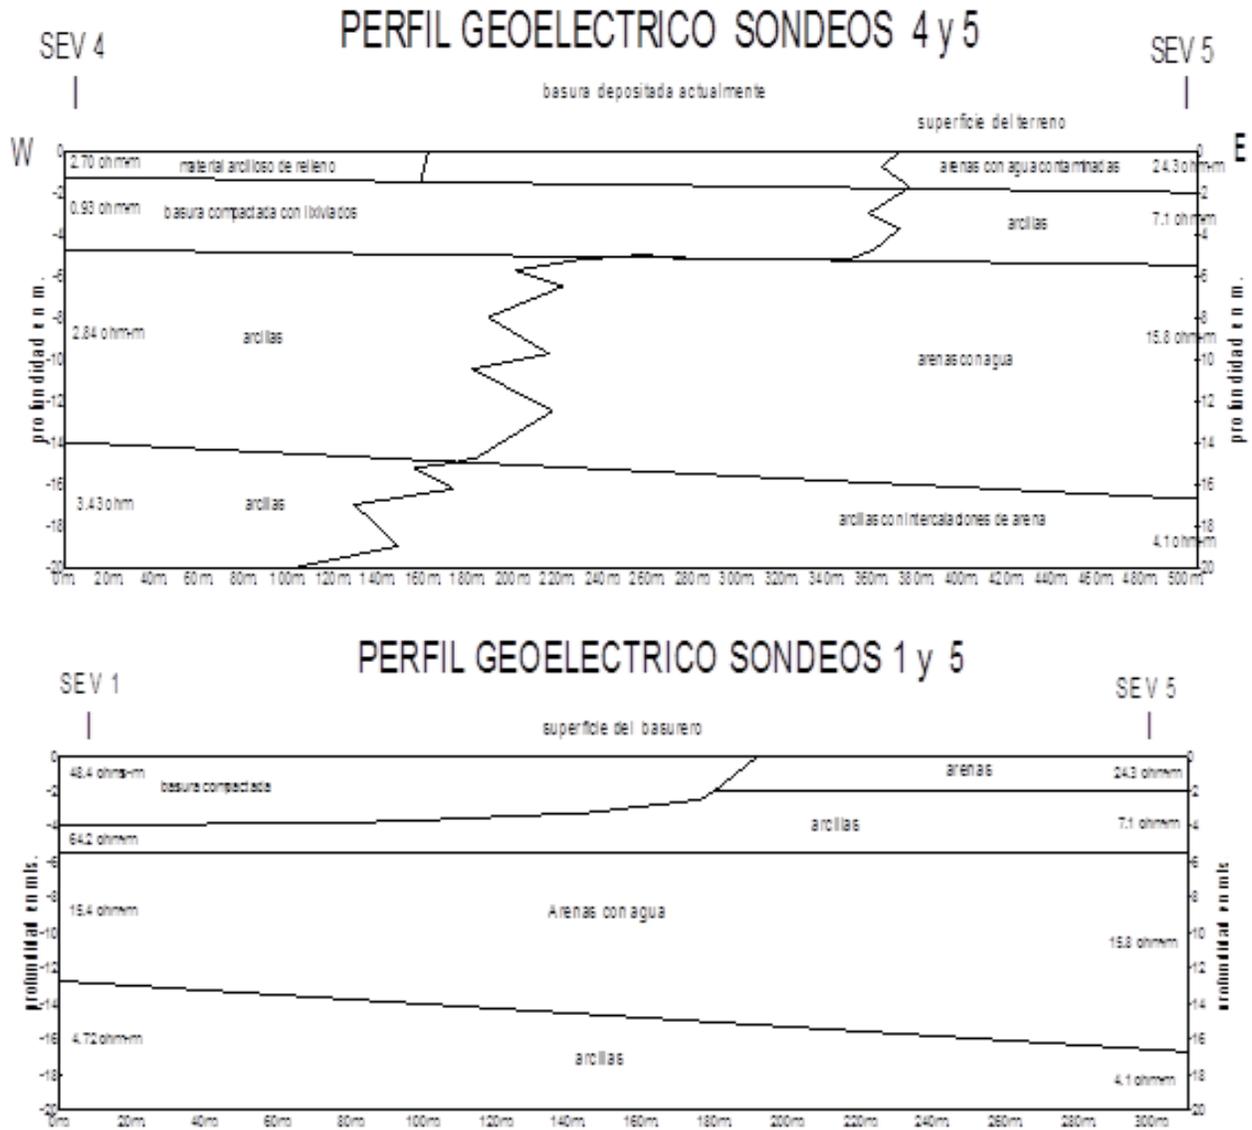
Figura 7. Perfil geoelectrico mostrando en la zona del vertedero municipal.

Un bosquejo del modelo del subsuelo relacionado con la estratigrafía y la resistividad se muestra en la siguiente Figura 8. La litosección fue generada a partir de la información de puntos de muestreo VES 4 y 5, y VES 1 y 5 respectivamente. La correspondencia de las capas geoelectricas y las características eléctricas permite la interpretación de las capas en términos de las características eléctricas en el área del vertedero. En el perfil 4 a 5 se aprecia el cambio lateral de facies de lutitas a areniscas, mientras que el perfil 1 a 5 se muestran la litología de arcillas-arenas, acorde con los muestreos realizados.
