Sistema experto para la clasificación de corrosión mediante el uso de procesamiento de imágenes en los materiales metálicos

Expert system for the classification of corrosion through the use of image processing in metallic materials

Katia Álvarez-Hernández¹, Alberto-Alfonso Aguilar-Lasserre¹, Rubén Posada-Gómez¹,
Magno-Ángel González-Huerta¹, Constantino-Gerardo Moras-Sánchez¹

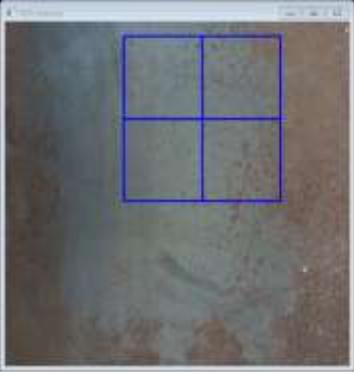
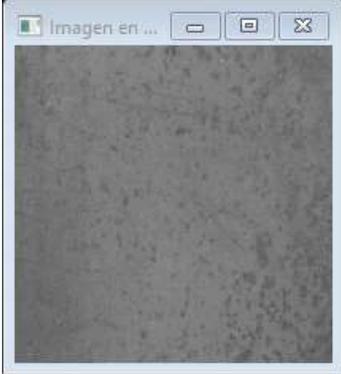
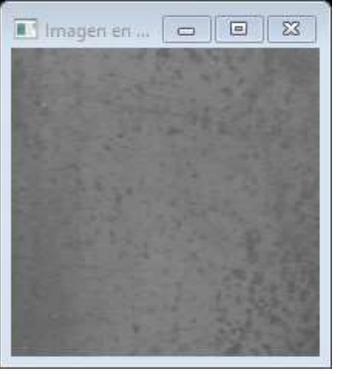
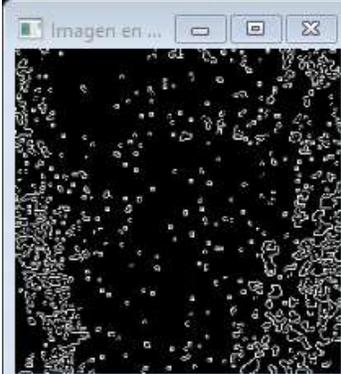
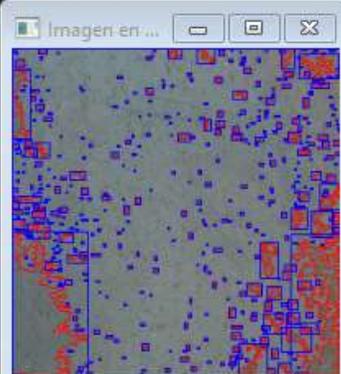
Tabla 3. Procesamiento de imagen.

Por otra parte, de forma breve se describen los segmentos del algoritmo empleados para cada una de las técnicas usadas; la primera de ellas consistió en la selección y redimensión de la imagen para una mejor visualización del usuario, se continúa con la determinación del ROI (Región de interés) para seleccionar el área que se desea procesar y analizar. Se da comienzo con el tratamiento de las imágenes empezando con la transición a escala de grises para tener un mejor análisis en posteriores procesamientos, se aplica una capa gaussiana con el propósito de eliminar el ruido que pueda existir en la imagen, se convierte a binario, es decir a 0 y 1 para apreciar de mejor manera las zonas que presentan corrosión (tornándose a un color blanco) mientras que las zonas sin corrosión se pintan de negro; se prosigue con

la detección de bordes o contornos a partir de los cuales se podrán identificar los tipos o variables de corrosión dependiendo de dimensiones y otros aspectos, asimismo se marcan los contornos para una mejor visualización de ubicación.

Procesamiento de imagen		
Imagen original con ROI	Imagen en escala de grises	Imagen Gaussiana

Imagen binaria	Imagen con bordes detectados	Imagen con contornos

Clasificación con respecto al área:	Corrosión generalizada	
Clasificación por tipo:	Corrosión por dealeado.

Teniendo el procesamiento de la imagen analizada, se continua con la determinación del área, la cual permitirá su posterior clasificación, dentro de los resultados arrojados se podrán apreciar áreas que cuentan con un valor nulo, esto se debe a que no se detectaron contornos cerrados, lo que se interpretan como fisuras sobre el metal.

Para dar inicio a la clasificación de corrosión generalizada y corrosión localizada con posibles picaduras, se extraen parámetros referentes al área total y el área correspondiente a las zonas que fueron detectadas con corrosión y teniendo estas áreas se trabaja sobre porcentajes, ya que se facilita su entendimiento, por lo que si el área de corrosión es mayor al 60% se trata de una corrosión generalizada, mientras que si es menor a dicho porcentaje corresponderá a una corrosión localizada.

Posteriormente para la clasificación de corrosión bajo tensión y corrosión por dealeado, se extrae el área y perímetros referentes al ROI, al igual que cuantas áreas fueron nulas y cuantas son cerradas y se hace una comparativa de las áreas que representan corrosión por tensión (teniendo fisuras de diversas dimensiones, pero la mayoría nulas) y áreas completas pero pequeñas que corresponden a corrosión por dealeado. Lo anteriormente mencionado se muestra en la (Tabla 3)

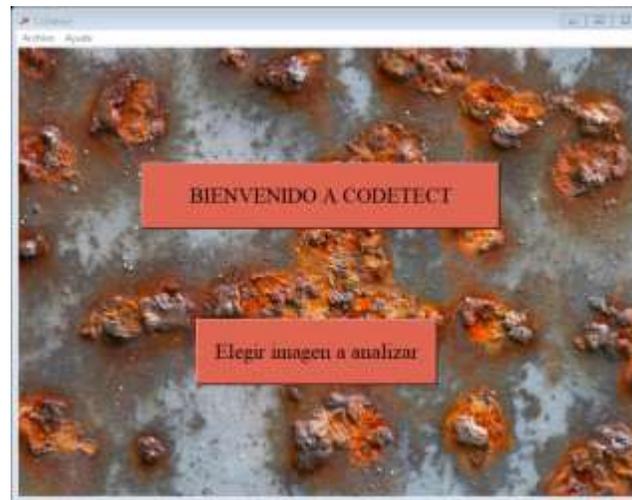
Figura 2. Inicio de interfaz gráfica.

Para la creación de la interfaz gráfica se hace uso nuevamente del notebook de Python, empleando algoritmos nuevos e integrando los existentes, de esta forma se crean ventanas, subventanas, botones, etc. para que al ser ejecutado se observen algunas herramientas, así como los resultados obtenidos (Figura 2).

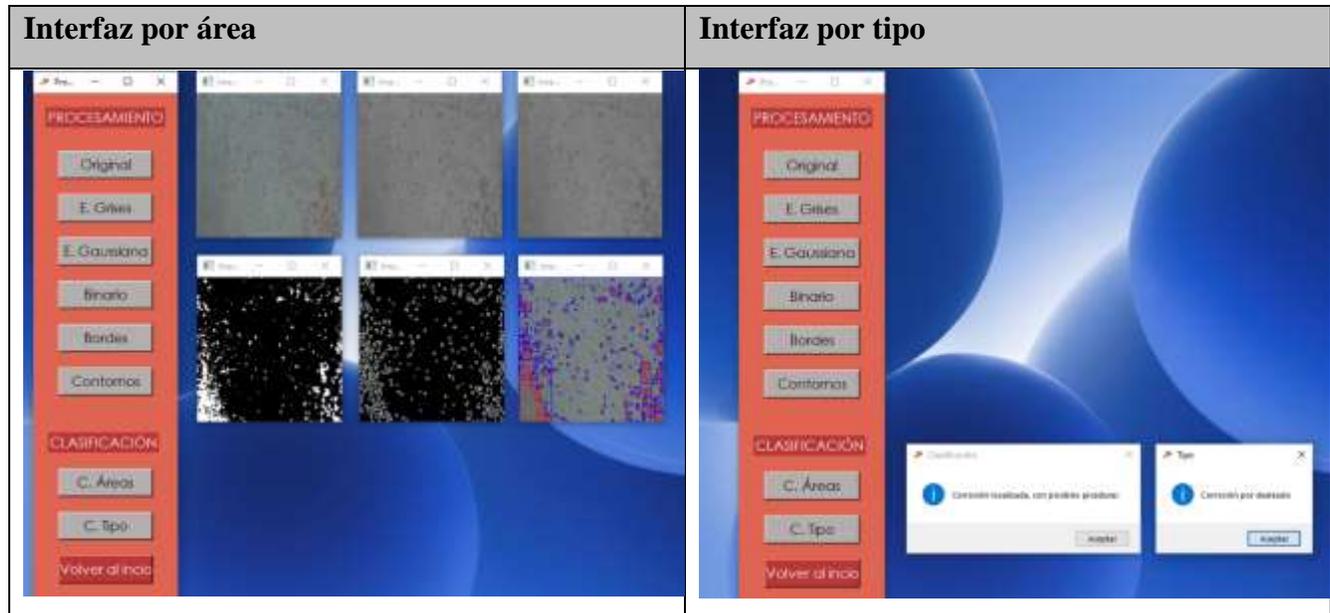
Tabla 5. Interfaz gráfica.

Por otra parte, la interfaz gráfica con un procesamiento realizado se observa en la siguiente imagen, en donde se plasma los resultados del procesamiento con cada una de las técnicas y la interfaz por el tipo de corrosión al que corresponde (Tabla 5).
